# Caso Histórico

## EP ISABELITA PESQUERA HAYDUK S .A.

# Historical Track Record

## EP ISABELITA PESQUERA HAYDUK S. A.

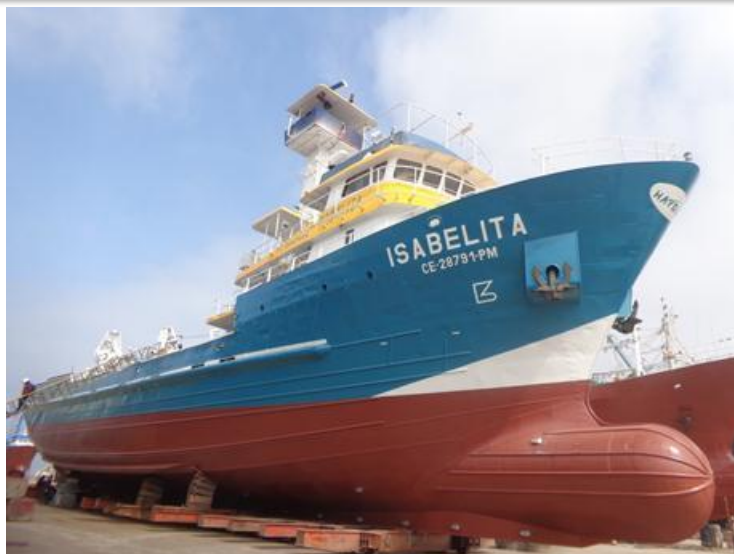
<b>USUARIO FINAL</b>	PESQUERA HAYDUK S. A.	
<b>CLIENTE</b>	PESQUERA HAYDUK S. A.	
<b>CONTRATISTA</b>	SERVICIOS INDUSTRIALES DE LA MARINA (SIMACH)	
<b>LUGAR / FECHA</b>	SIMACH / SEPTIEMBRE 2017	
<b>PREPARACION DE SUPERFICIE</b>	ARENADO COMERCIAL SEGÚN ASTILLERO	
<b>ZONA</b>	<b>PRODUCTO</b>	<b>ESPESOR SECO</b>
Obra Viva 743 m <sup>2</sup>	Jet 62ZP Anticorrosivo rojo	5.0 mils
	Jet 70MP gris niebla 1680	5.0 mils
	Ocean Jet Antifouling rojo 1033	5.0 mils
	Ocean Jet Antifouling rojo 1033	5.0 mils
	<b>EPS Total</b>	<b>20.0 mils</b>
<b>ZONA</b>	<b>PRODUCTO</b>	<b>ESPESOR SECO</b>
Obra Muerta 490 m <sup>2</sup>	Jet 62ZP Anticorrosivo rojo	4.0 mils
	Jet 70MP gris niebla 1680	5.0 mils
	Duroflex Esmalte 985 azul RAL 5021	3.0 mils
	<b>EPS Total</b>	<b>12.0 mils</b>
<b>OBSERVACIONES</b>		
<ul style="list-style-type: none"> <li>También se arenó y pintó otras zonas como cubiertas, amurada, casetas exteriores. Guardacalor, desaguador y mástil con un área de 1,760 m<sup>2</sup>. aproximado. Por trabajos de soldadura no se aplicó las capas de acabado en verduguete.</li> </ul>

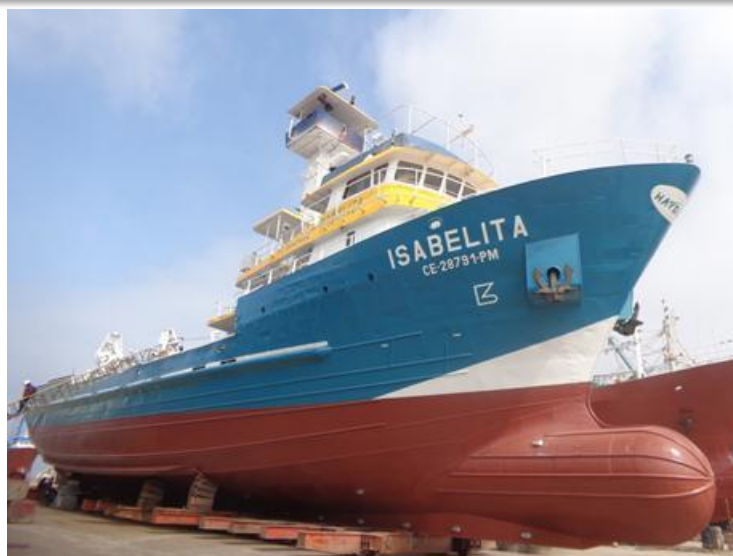
<b>OWNER</b>	PESQUERA HAYDUK S. A.	
<b>CUSTOMER</b>	PESQUERA HAYDUK S. A..	
<b>CONTRACTOR</b>	SERVICIOS INDUSTRIALES DE LA MARINA (SIMACH)	
<b>PLACE / DATE</b>	SIMACH / SEPTEMBER 2017	
<b>SURFACE PREPARATION</b>	COMMERCIAL BLASTING ACCORDING SHIPYARD.	
<b>ZONE</b>	<b>PRODUCT</b>	<b>DRY FILM THICKNESS</b>
Underwater hull 743 m <sup>2</sup>	Jet 62ZP Anticorrosivo red	5.0 mils/127 μ
	Jet 70MP gray fog 1680	5.0 mils/127 μ
	Ocean Jet Antifouling red 1033	5.0 mils/127 μ
	Ocean Jet Antifouling red 1033	5.0 mils/127 μ
<b>DFT Total</b>		<b>20.0 mils/508μ</b>
<b>ZONE</b>	<b>PRODUCT</b>	<b>DRY FILM THICKNESS</b>
Topsides 490 m <sup>2</sup>	Jet 62ZP Anticorrosivo red	4.0 mils/101.6 μ
	Jet 70MP gray fog 1680	5.0 mils/127 μ
	Duroflex esmalte 985 blue RAL 5021	3.0 mils/76.2 μ
<b>DFT Total</b>		<b>12.0 mils/304.8 μ</b>
<b>OBSERVATIONS</b>		
It also sanded and painted other areas such as decks, railings, outer huts. guardacoror, drain and mast with an area of 1,760 m2. approximate. Welding work did not apply the finishing layers in verduguete.
