## "PINTADO INTERIOR DE TUBERIA FORZADA"

## "INTERIOR PENSTOCK COATING"

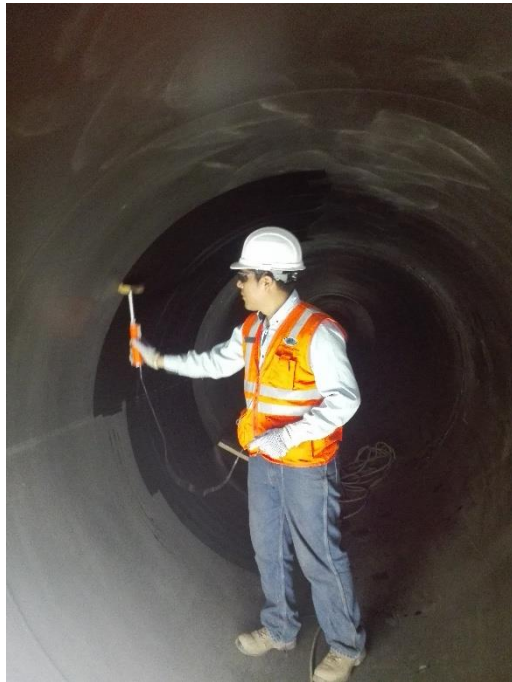
<b>USUARIO FINAL</b>	CH RUNATULLO	
<b>CLIENTE</b>	GCZ FABRICACIONES S.A.C	
<b>CONTRATISTA</b>	GCZ FABRICACIONES S.A.C.	
<b>LUGAR / FECHA</b>	CH Runatullo / Marzo 2016	
<b>PREPARACION DE SUPERFICIE</b>	Limpieza con chorro abrasivo, SSPC-SP5.	
<b>ZONA</b>	<b>PRODUCTO/COLOR</b>	<b>ESPESOR SECO</b>
Interior de tubería	Jet Zinc Organic 850 gris	2.5
	Jet Pox ST 900 negro	11.5
	<b>EPS Total</b>	<b>14.0 mils</b>
<b>OBSERVACIONES</b>		
<ul style="list-style-type: none"> <li>Se realizaron la pruebas de discontinuidad de película por tramos, de acuerdo al avance del montaje en obra.</li> </ul>

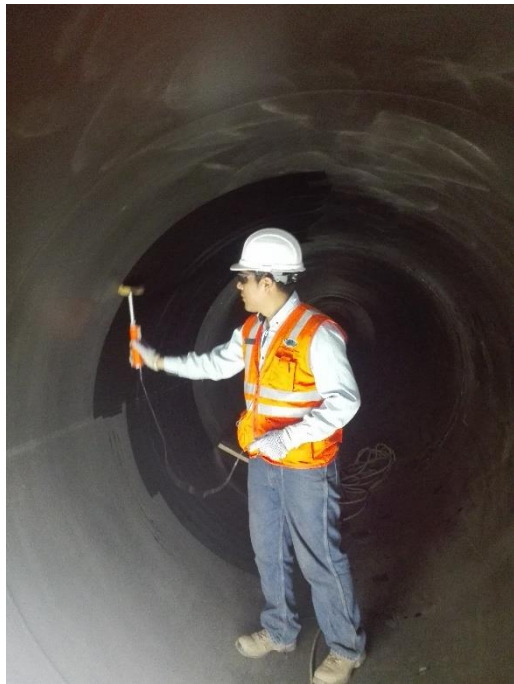
<b>OWNER</b>	CH RUNATULLO	
<b>CUSTOMER</b>	GCZ FABRICACIONES S.A.C	
<b>CONTRACTOR</b>	GCZ FABRICACIONES S.A.C.	
<b>PLACE / DATE</b>	CH Runatullo / March 2016	
<b>SURFACE PREPARATION</b>	Abrasive blasting, SSPC - SP 5	
<b>ZONE</b>	<b>PRODUCT/COLOR</b>	<b>DRY FILM THICKNESS</b>
Interior penstock	Jet Zinc Organic 850 gris	2.5
	Jet Pox ST 900 negro	11.5
	<b>EPS Total</b>	<b>14.0 mils</b>
<b>OBSERVATIONS</b>		
<ul style="list-style-type: none"> <li>Was performed holiday detector testing by sections, according the progress of the assembly on the field.</li> </ul>
